VŠB - Technická univerzita Ostrava  
Fakulta strojní  
Katedra mechanické technologie

## Problematika galvanického zinkování tvářeného čepu automobilového dílce

## The Problems of Galvanic Zinc Coating the Wrought Peg at Automobile Part

Ostrava 2011

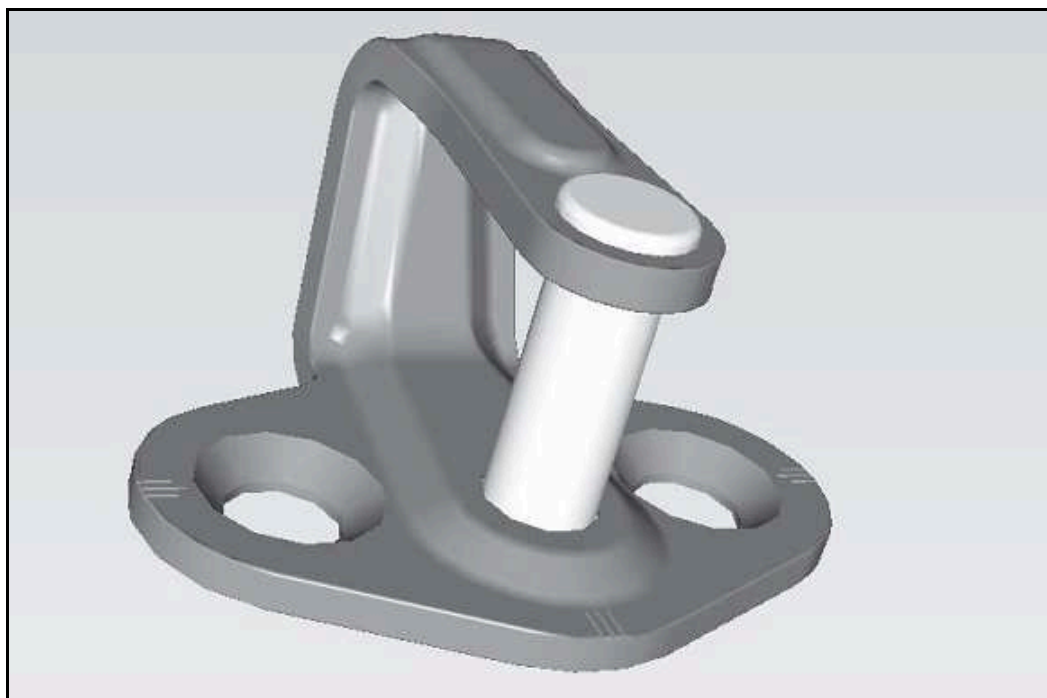
Obr. 2 Nájezd GM2

Při povrchové úpravě galvanickým zinkováním nájezdu bočních dveří GM2 (obr. 2) dochází v místech roznýtování středícího důlku čepu (obr. 3) ke tvorbě puchýřů. Následující kapitoly se budou zabývat příčinami vzniku této vady a možnostmi její eliminace.

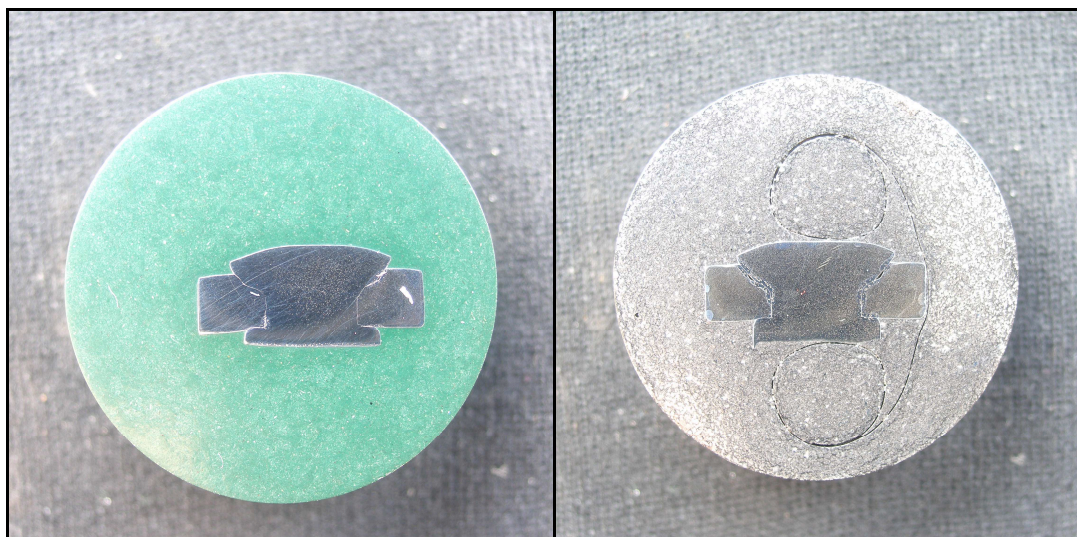
Obr. 9 Zalité vzorky roznýtovaného čepu

Pro metalografické hodnocení povlaku čepu a jeho vad byly z dodaných vzorků nájezdů separovány dva metalografické výbrusy (obr. 9). Místo odběru vzorku bylo voleno v ose čepu s ohledem na přítomnost roznýtovaného středícího důlku. Metalografické výbrusy byly připraveny běžnými technikami - broušením za mokra a leštěním diamantovými pastami.

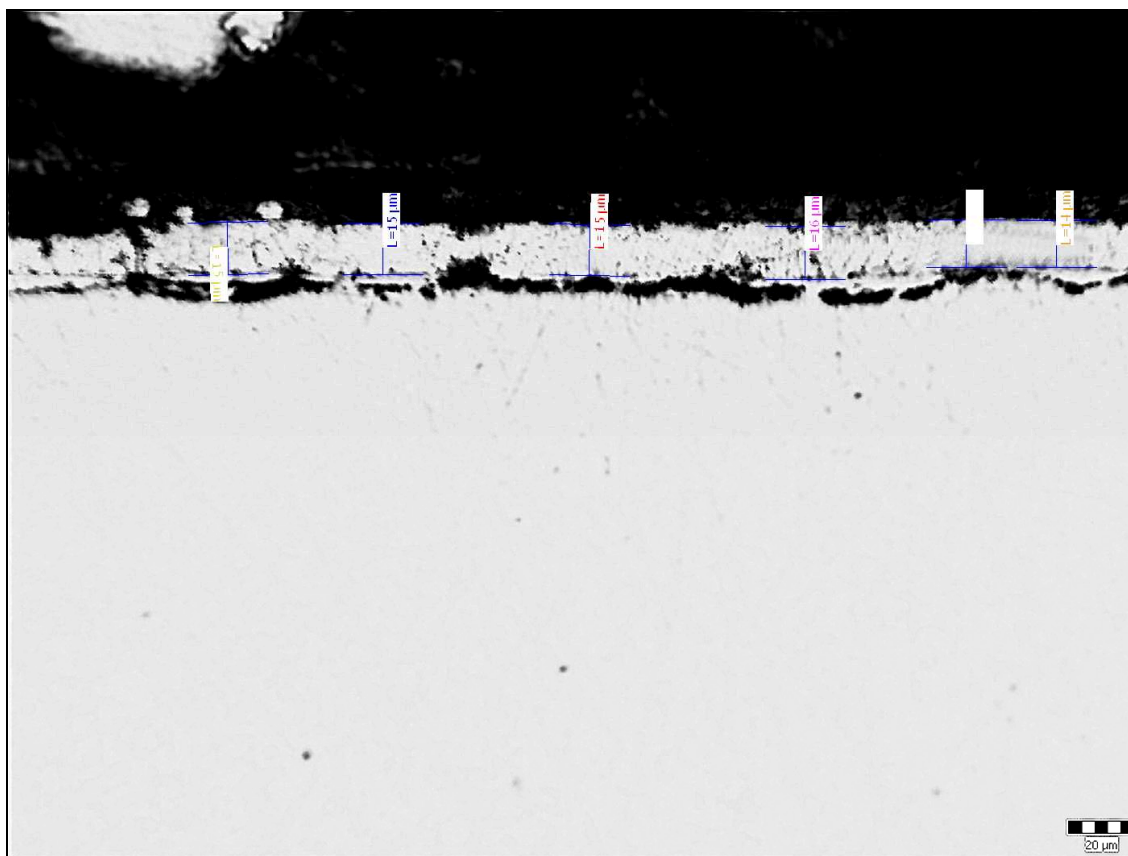
Cílem měření bylo ověřit shodu tloušťky Zn povlaku nájezdu s předpisem. Tloušťka byla určena prohlídkou příčných řezů provedených kolmo k exponovanému povrchu pod mikroskopem. Tloušťka povlaku zinku měřená na roznýtované ploše čepu je cca 15  $\mu\text{m}$  a odpovídá předepsanému druhu povrchové úpravy (ČSN EN 12329 Fe//Zn15//A). Měřené oblasti povlaku ukazuje obr. 16 a tabulka 8.

Obr. 16 Místa měření tloušťky povlaku (M 200:1)

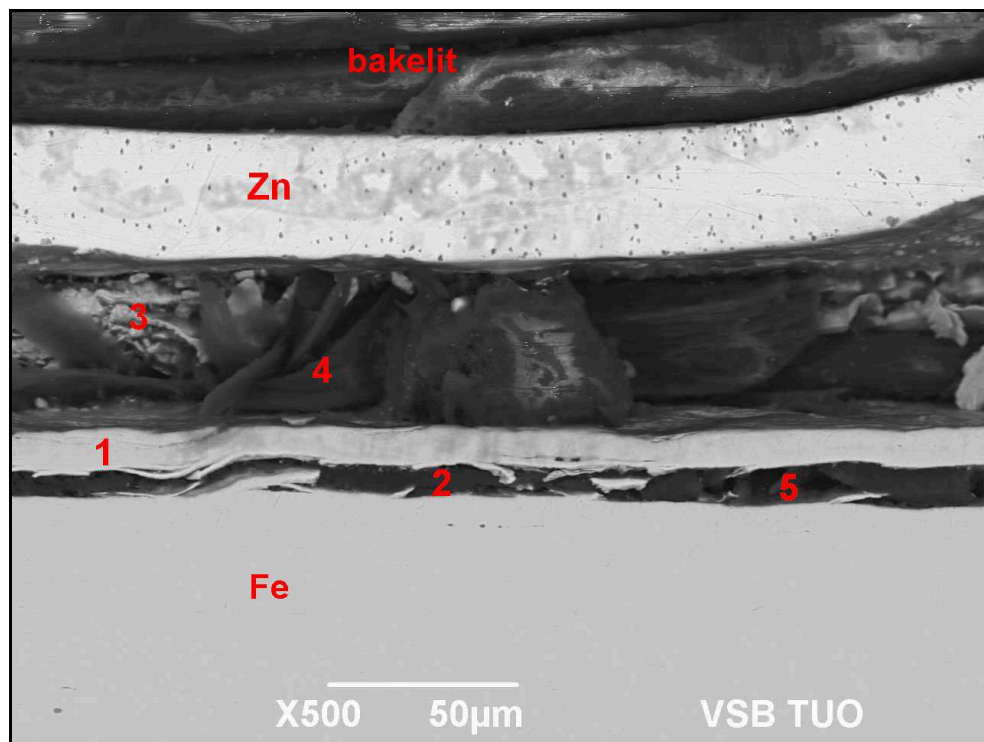
Obr. 21 Oblasti analýzy chemického složení rozhraní základní materiál - povlak v oblasti středícího důlku čepu (REM)

Oblast - materiál	prvek [hmotnostní procenta wt. %]									
	C	O	Na	S	Cl	K	Ca	Mn	Fe	Zn
bakerit	75,52	24,00							0,15	0,33
oblast 1	10,28							0,92	88,80	
oblast 2	64,74	18,91	0,51	2,35	0,17	0,13			13,20	
oblast 3	39,83	7,64		0,27				0,34	33,58	18,35
oblast 4	61,41	17,53		1,80				0,22	16,24	2,80
oblast 5	64,47	14,04	0,29	1,37	0,14		0,10	0,17	19,42	
Oblast - materiál	prvek [atomová procenta at. %]									
	C	O	Na	S	Cl	K	Ca	Mn	Fe	Zn
bakerit	80,66	19,24							0,04	0,07
oblast 1	34,75							0,68	64,57	
oblast 2	77,99	17,10	0,32	1,06	0,07	0,05			3,42	
oblast 3	70,70	10,18		0,18				0,13	12,82	5,99
oblast 4	77,44	16,60		0,85				0,06	4,40	0,65
oblast 5	80,62	13,18	0,19	0,64	0,06		0,04	0,05	5,22

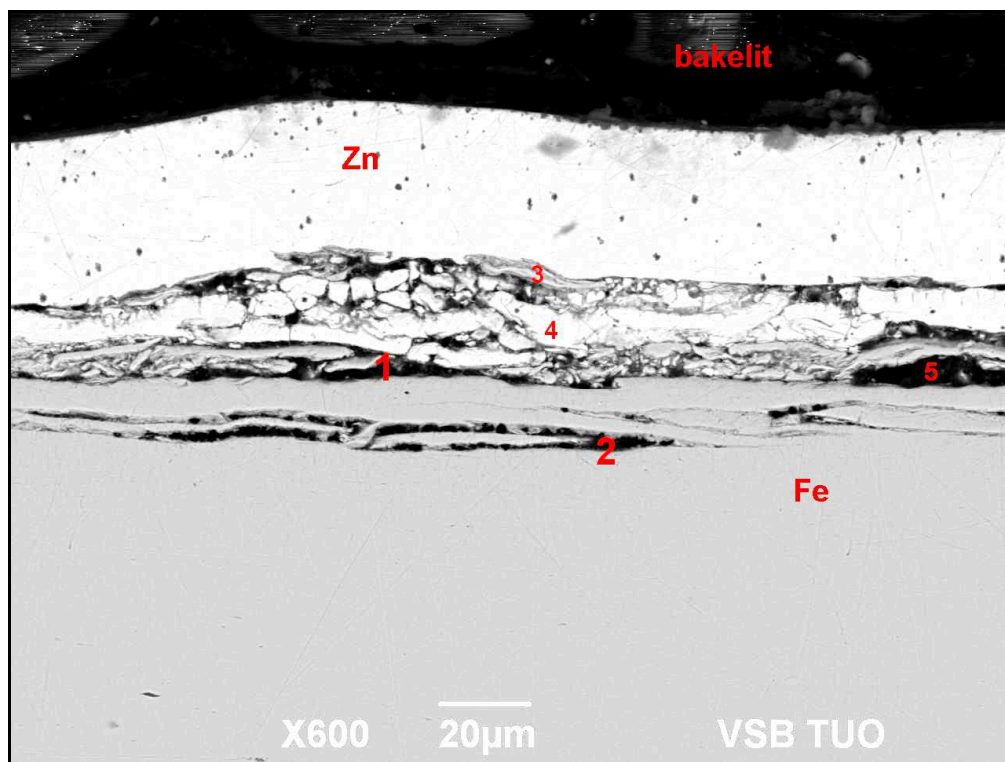
Obr. 22 Oblasti analýzy chemického složení rozhraní základní materiál - povlak v oblasti středícího důlku čepu (REM)
